新疆昆玉和田青松建材有限责任公司“2·16” 一般氨气闪爆事故调查报告

昆玉市政府事故调查组

2024 年 3 月 11 日

2024年2月16日，和田青松建材有限责任公司脱硝系统超低排放改造项目^[1]氨气闪爆一般事故，造成1人死亡，1人受伤，直接经济损失235.47万元。

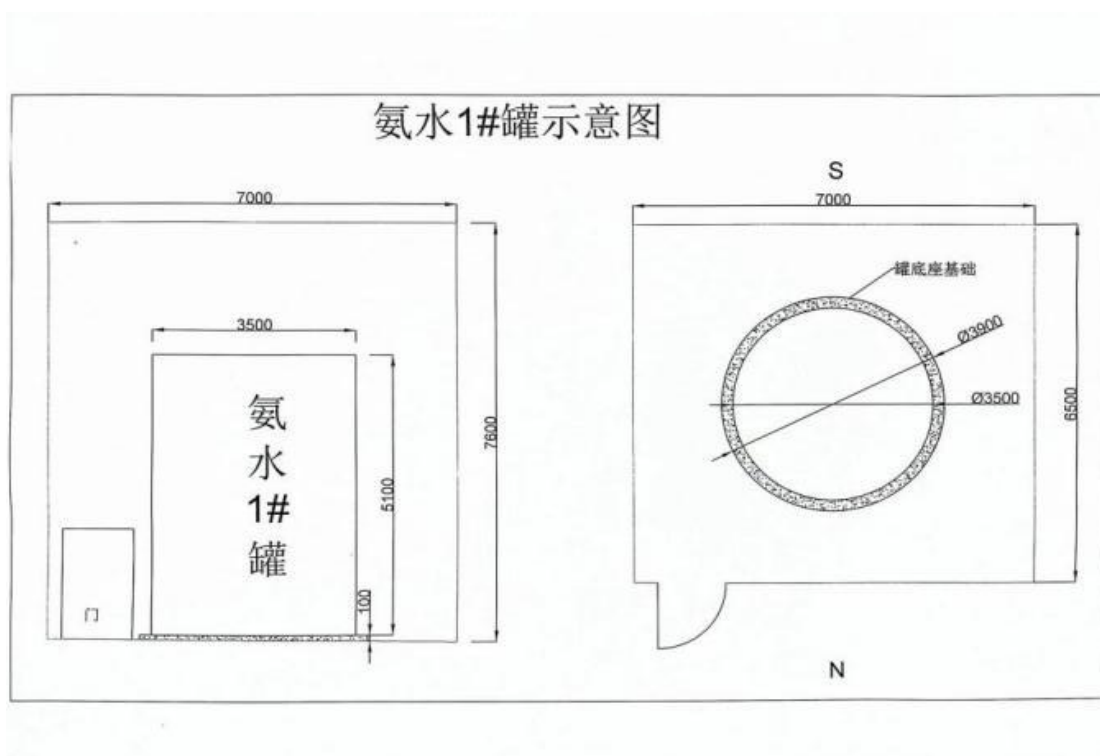
2024年2月16日14时30分左右，江苏伟业胡明华将“1号氨水罐区管道施工事项”告知施工人员王剑和叶书华，同时请天津院赵军给王剑和叶书华交代施工具体工作内容。16时20分左右，王剑和叶书华在做泵撬管道与原管道的切割连接对口。17时00分左右，江苏伟业胡明华安排吴少华向青松建材潘中华（烧成车间设备副主任）借防毒面具2具给王剑和叶书华。王剑和叶书华在氨水1#房氨水罐顶部切割封堵盲板，封堵盲板切割后，在顶部安装事先已经打孔的法兰（代替原封堵盲板作用）。此时1#氨水罐内氨气向上聚集在法兰打孔处外泄，19时50分左右，王剑和叶书华在焊接溢流管时，造成聚集在法兰打孔处的氨气闪爆（部分现场如图1、图2、图3所示）。

图1 事故现场效果图

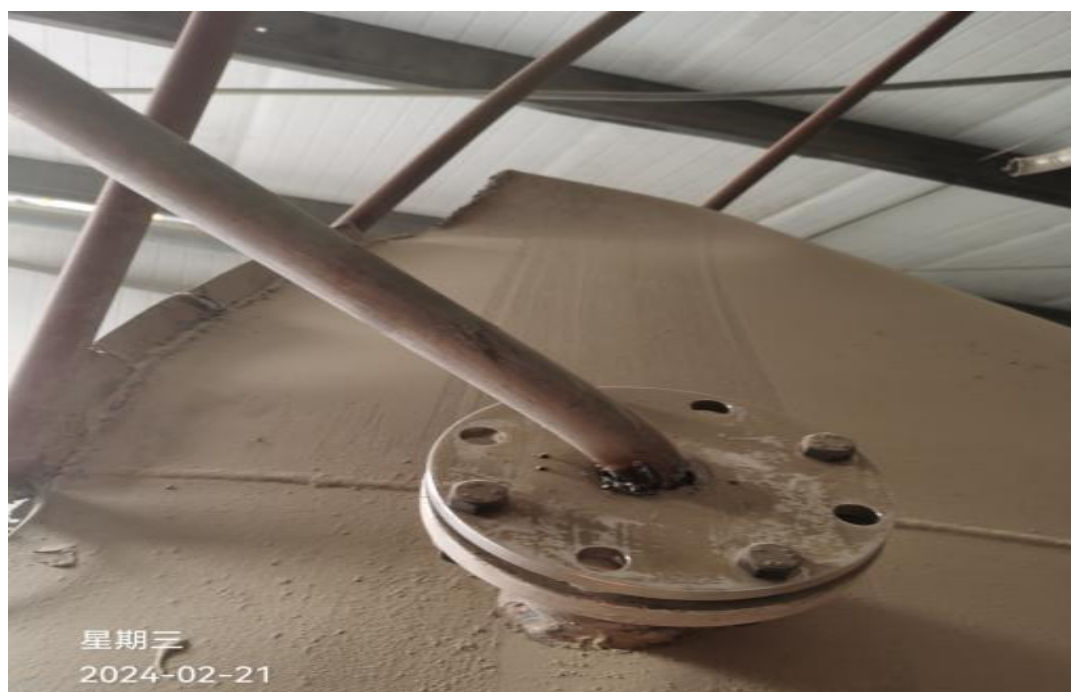
图2 事故焊接作业点位

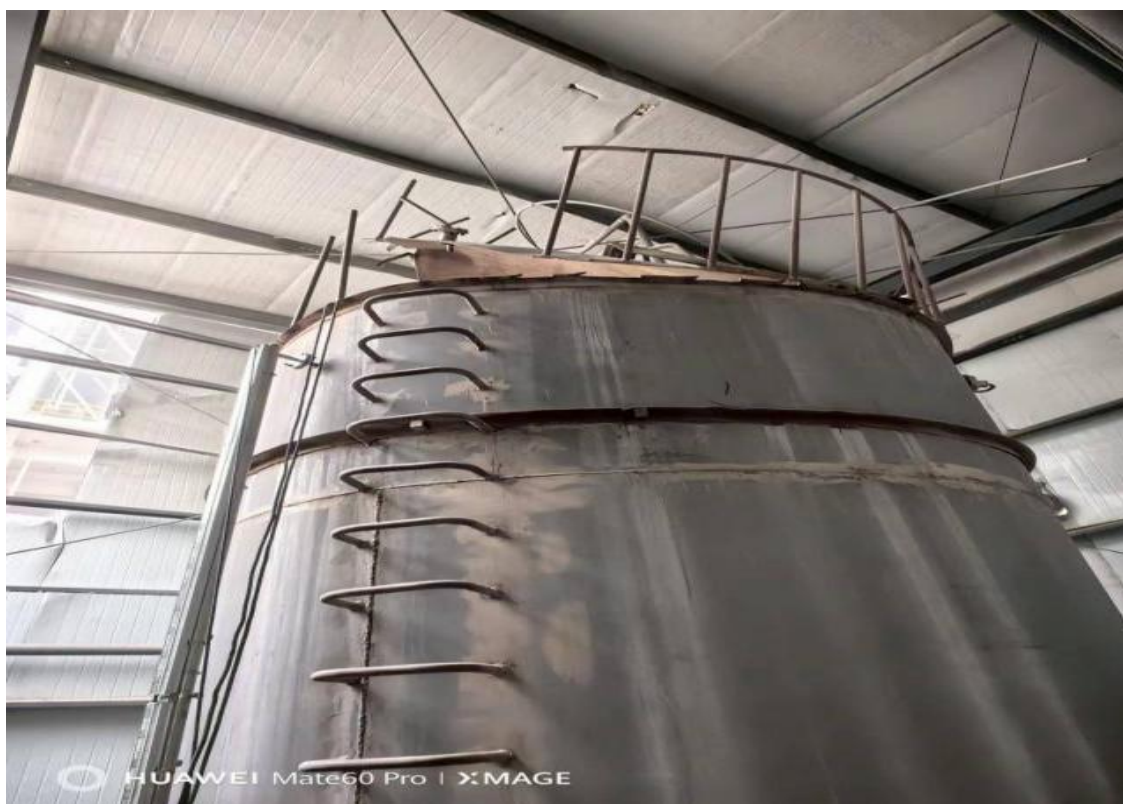
图 3 事故现场闪爆位置

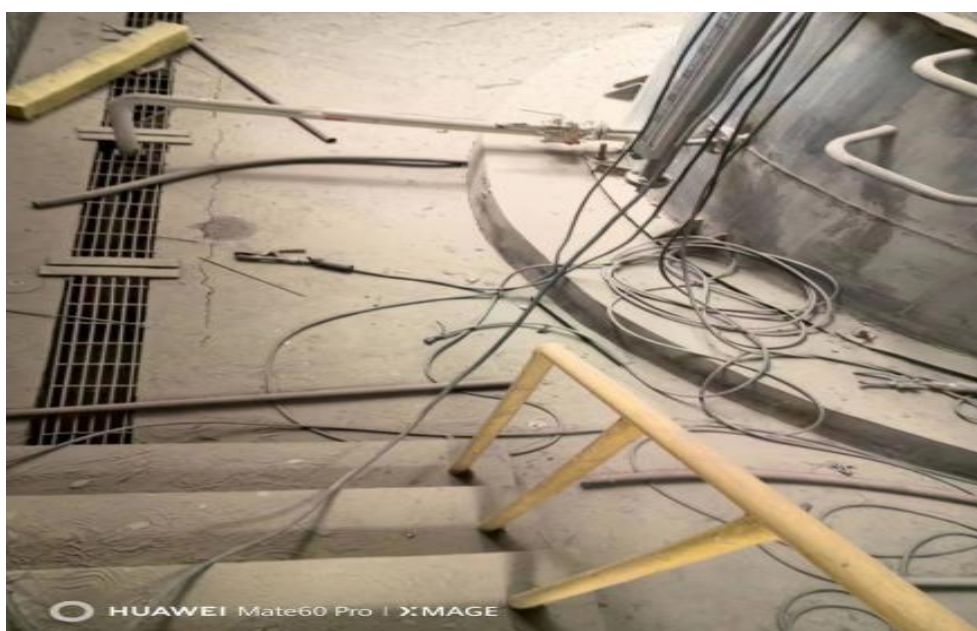
事故调查组通过深入调查和综合分析，认定事故的直接原因是：江苏伟业施工人员王剑、叶书华将未经清洗置换 1#氨水罐顶部封堵盲板切割拆除并安装打孔法兰，造成 1#氨水罐内氨气向上聚集在法兰打孔处外泄。王剑、叶书华未取得电焊特种

行业操作证，未参加入厂安全教育培训，未取得动火作业审批和临时用电审批的情况下焊接打孔法兰溢流管时（部分现场如图4所示），造成聚集在法兰打孔处的氨气闪爆，致使1#氨水罐东南侧罐顶与罐体连接处撕裂，在罐顶进行焊接的施工人员王剑、叶书华在闪爆的推动下分别推至东侧和北侧墙体后摔落。

图4 实施焊接作业现场证据
